COMMISSION D'ENQUETE  
SUR L'ACCIDENT SURVENU LE 6 NOVEMBRE 2002  
AU LUXEMBOURG  
AU FOKKER 27 MK050 IMMATRICULE LX – LGB  
EXPLOITE PAR LA COMPAGNIE LUXAIR

**RAPPORT PRELIMINAIRE**

Janvier 2003

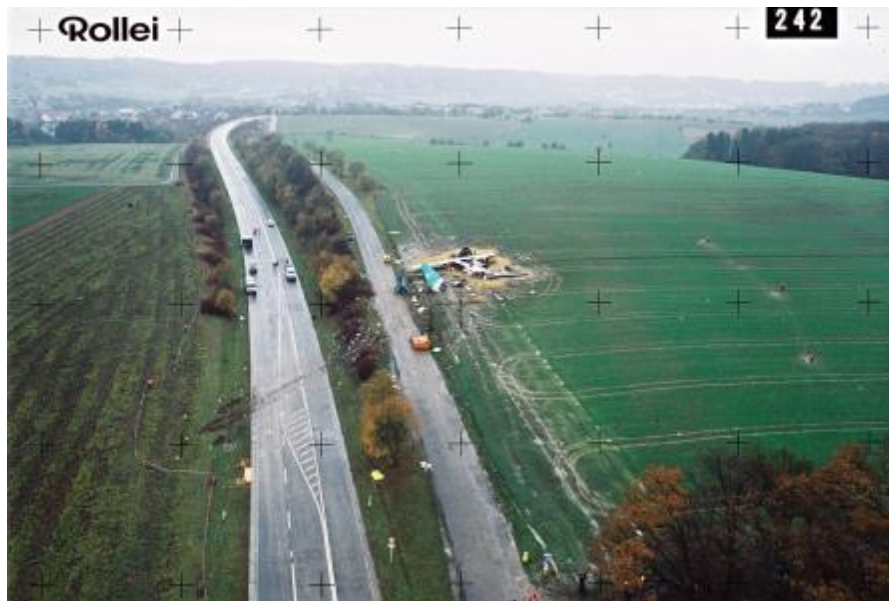
Les marques de frottement sur la route, notamment du bout de l'aile gauche, montrent que l'avion l'a traversée avant de rebondir sur une butte située du côté nord de la route nationale RN1.

*Vue aérienne de la route nationale 1 et du site*

La majeure partie des dégâts résulte de ce choc au cours duquel l'avion a perdu trois pales de l'hélice droite, deux pales de l'hélice gauche, les roues des trains d'atterrissage gauche et droit.
